De RK-kerk te Beesd flink getroffen door blikseminslag

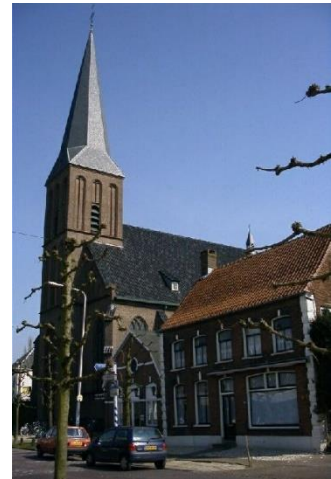
Enigszins uit het veld geslagen belde de kerkbeheerder van de Parochie H. Kruisverheffing te Beesd ons op dat er een blikseminslag in de kerk was geweest. Theo bezocht de kerk en hij constateerde dat het kerkgeluidstelsel 'vreemd deed' ... Na overleg met Donatus Verzekeringen werd de schadetakser ingeschakeld en het grootste deel van de apparatuur werd ook door hem als defect geoordeeld: de kerkversterker, de ringleidingversterker, de ontvangers van de draadloze microfoons, de CD-recorder, een subwoofer ... en dat terwijl de kerk wél was voorzien van bliksemafleiding!

Oorzaak van de defecte apparatuur was niet dat de bliksemafleiding niet heeft gefunctioneerd ... misschien moeten we toch zeggen dat de bliksemafleiding deels oorzaak is geweest.

Wanneer een blikseminslag wordt afgeleid dan verdwijnt de zeer hoge spanning via de geleiding op het pand de grond in en via het vocht in de grond (bijvoorbeeld grondwater) wordt deze spanning zo verspreid in de grond dat uiteindelijk de spanning verdwijnt. Echter ... wanneer de spanning van de blikseminslag de grond in verdwijnt dan ontstaat er een magnetisch veld, inductie genoemd. De 230V-, luidspreker-, ringleiding- en microfoonbekabeling in de kerk fungeert voor die inductie als antenne en transporteert de inductie naar alles wat daarop is aangesloten. Zo zijn er in het verleden kerken geweest die niet alleen defecten hadden in het kerkgeluidstelsel, maar ook in de verwarming, de telefooncentrale van het secretariaat, computers tot aan de koffiemachine.

In goed overleg met Donatus Verzekeringen, de schade-expert en de kerkbeheerder is inmiddels het kerkgeluidstelsel in Beesd weer op orde, zelfs beter geluid dan voorheen omdat in de afgelopen jaren sinds de eerste plaatsing de apparatuur enorm is verbeterd. Zo zijn alle partijen tevreden ... tenminste ... nu nog de verwarming aan de praat krijgen, want de winter komt er aan! We wensen de kerkbeheerder daar alle sterkte bij.
